KRAMBUGATA

ANTIKVARISK REGISTER FOR TRONDHEIM — **Bebyggelse**

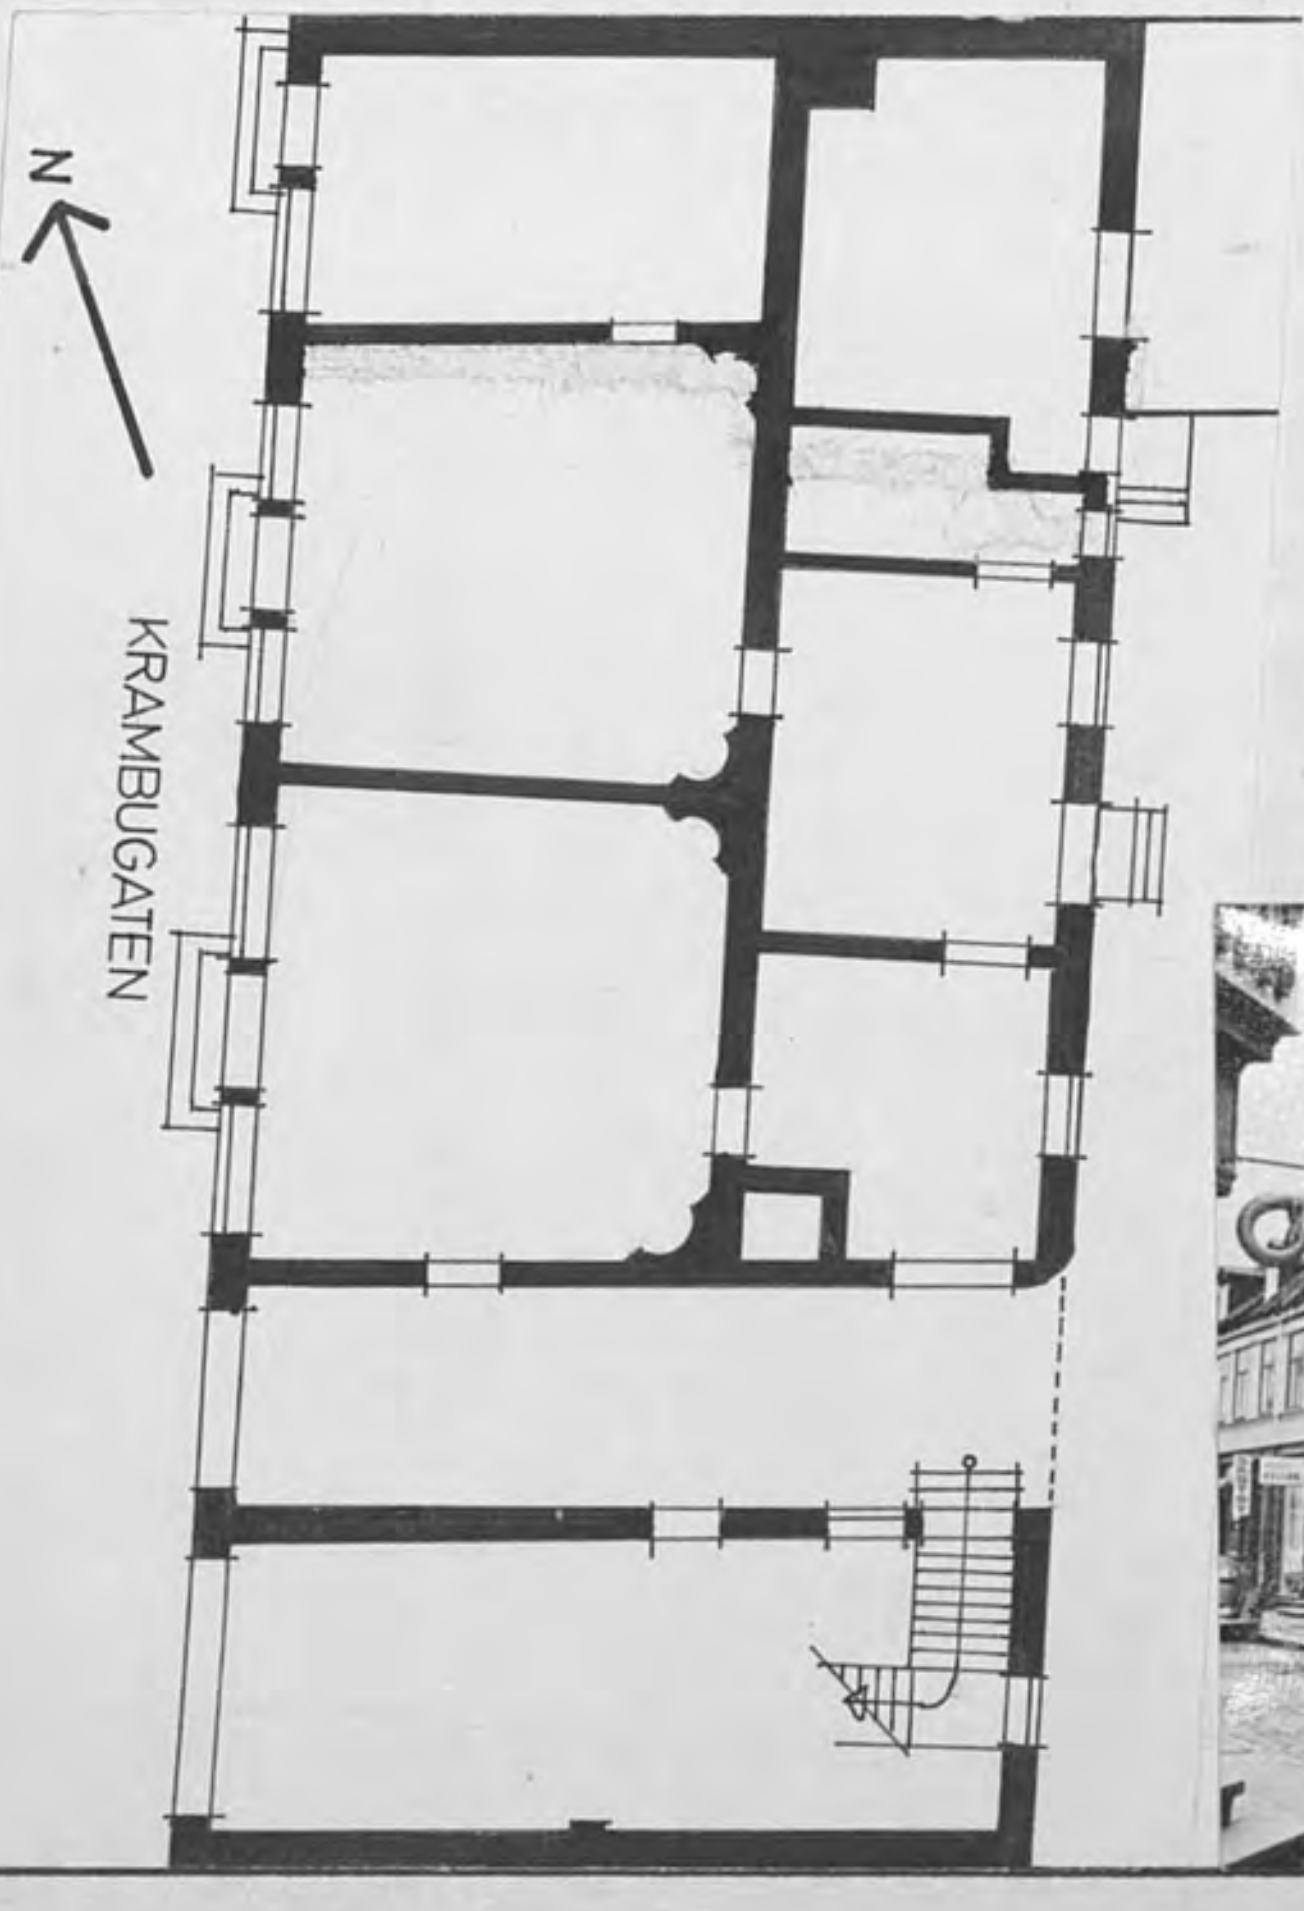
Plan 1. etg. 1915 1:200

Et av de få gjenværende murhus fra 1700-tallet i Trondheim; har overlevet brann i 1841. Den opprinnelige 2. etasje ble fjernet efter brannen. Tilhørte sammen med Kjøpmannsgaten 48 og 50 grev Schmettows store gårdskompleks, grevegården. Bygningen har gjennomgått adskillige forandringer, men hovedform, rominndeling og eksteriørpreg er delvis bevart. Bygningen har stor bevaringsverdi på grunn av sin sjeldenhet. Den bør repareres og inngå i en fremtidig regulering av strøket. revet.

Ønskelige forandringer Loftsetasjen bør rives, og taket repareres. Lagerbygningen og uthusene bør fjernes.
